Kirchenfeldstrasse 1

## Bauinventar

Einstufung schützenswert  
K-Objekt ✓  
Geschützt durch Vertrag vom 06.08.2008

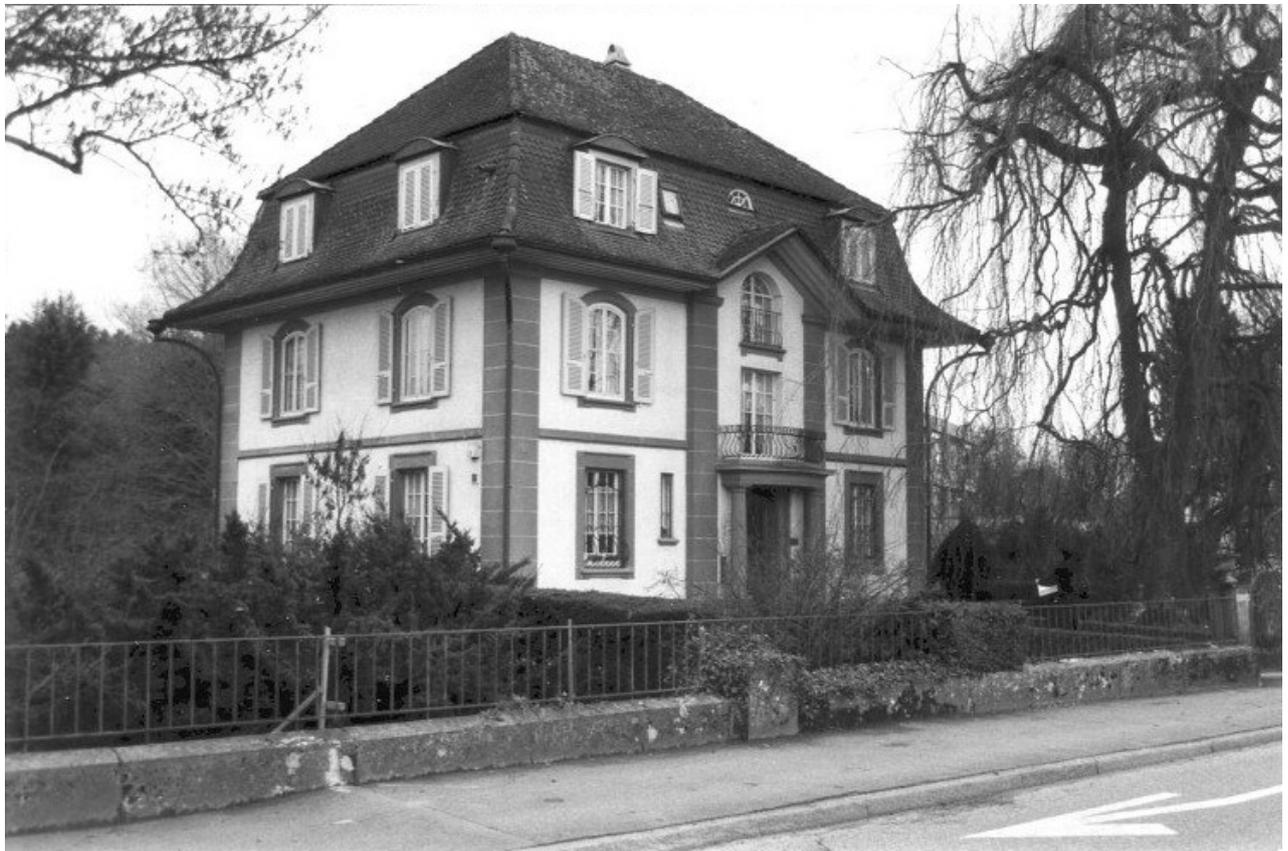
Villa, urspr. mit Arztpraxis (Dr. med. Fritz König) von 1928  
Kubischer Massivbau mit Mansart-Walmdach. Lukarnen mit Segment-Giebel. Zur Strasse hin Mittelrisalit mit Quergiebel und Portikus mit geschweiftem Balkon auf 2 toskanischen Säulen. An der Gartenseite länglicher Balkon im OG und polygonaler Vorbau an der O-Ecke im EG und UG. Ecklisenen, Gurtgesims und Fenstergewände in Sandstein. Fensterstürze im OG in Stichbogenform, im EG mit schmalem Gesims. Eine Freitreppe entlang der SO-Fassade führt vom EG zur Hausterrasse in rötlichem Kalkstein hinunter. Pergola als Übergang zur Gartenterrasse, die mit Figuren auf der Bruchsteinmauer gefasst wird. Anschliessend englischer Park mit Baumgruppen und neubarockem Wasserbecken (inkl. Nympe und Speier als Fisch). Seitl. Gartenpavillon an der Ufermauer zum Lyssbach (Nr. 1A). Park und neubarocke Villa bilden eine bis ins Detail gestaltete Einheit.
