Bildungs- und Kulturdirektion
Amt für Kultur
Denkmalpflege
www.be.ch/denkmalpflege

Murgasse 16

Bauinventar

Bauernhaus, um 1830

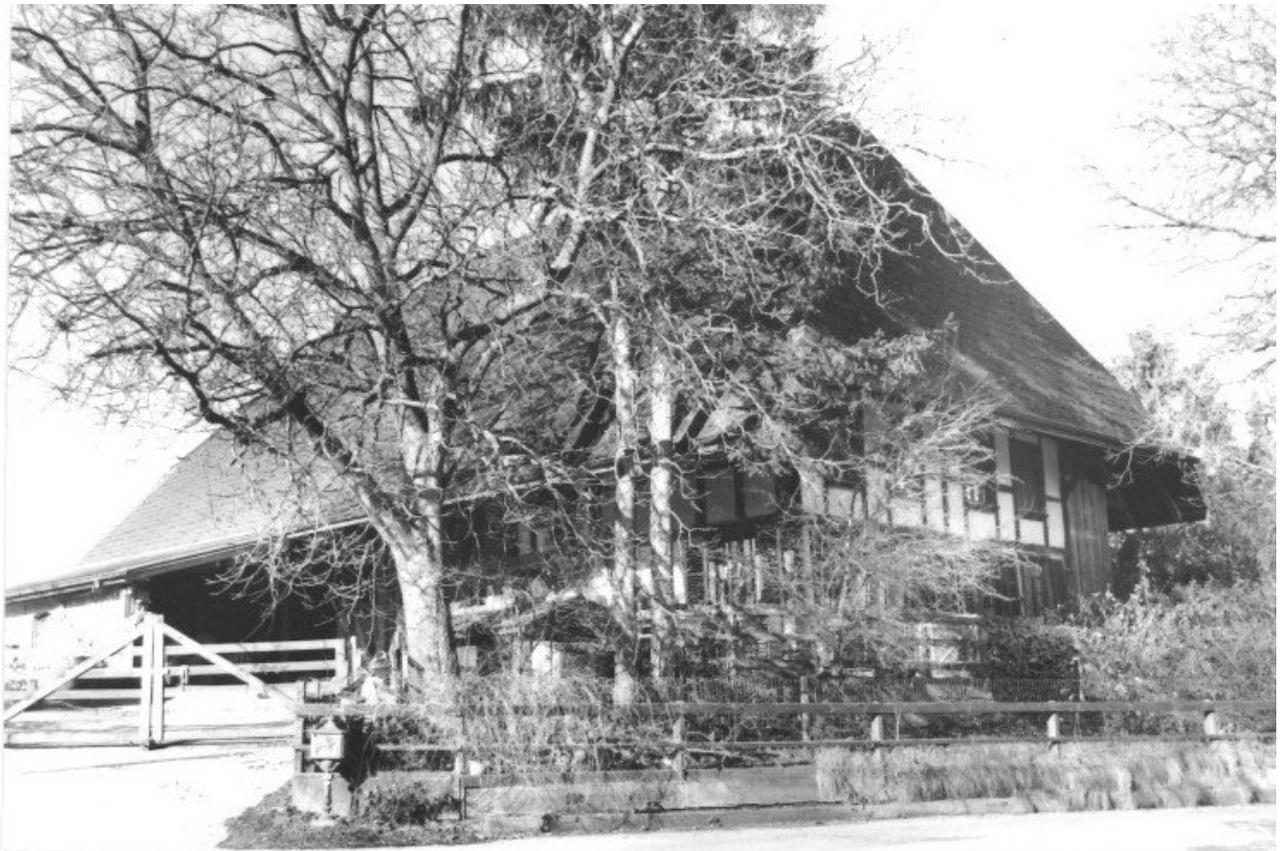
Riegbau mit steilem Dreiviertelwalmdach. Fenster mit schönen, profilierten Fensterbänken aus Eiche. Fenster erneuert, jedoch wieder mit der urspr. 16er-Sprossenteilung. Tür mit profilierter Verdachung. Eiserne Klammern halten an den Ecken die Schwellen und Bundbalken zusammen. Büge mit geschwungenem Profil. Der Stall wurde um 1900 in Backstein erneuert. Grosses Tenntor. Auf der S-Seite alter, wärschafter Brunnen aus Kalkstein. Der Trog ist an den Enden gerundet, der Stock ist gedrunen und mit einem Hut bekrönt. Neue Pflasterung beim Zugang auf der SO-Seite. Der Bauernhaus ist ein qualitätvoller Bau. Er steht auf dem Grat der Hügelkuppe - 'Bärgli' genannt - und markiert hier den historischen Dorfzugang von Südosten.
